# 洋上浮体式太陽光発電

(代表事業者：三井住友建設株式会社、連携事業者：株式会社スーパーツールECO)

## 事業概要

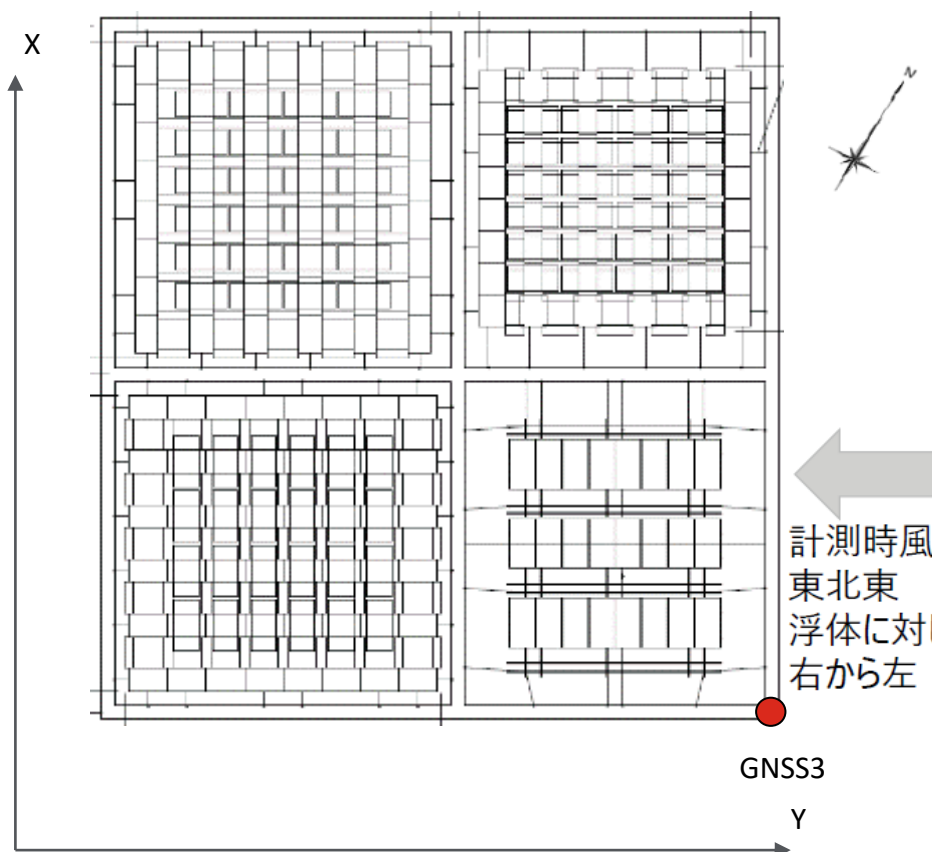
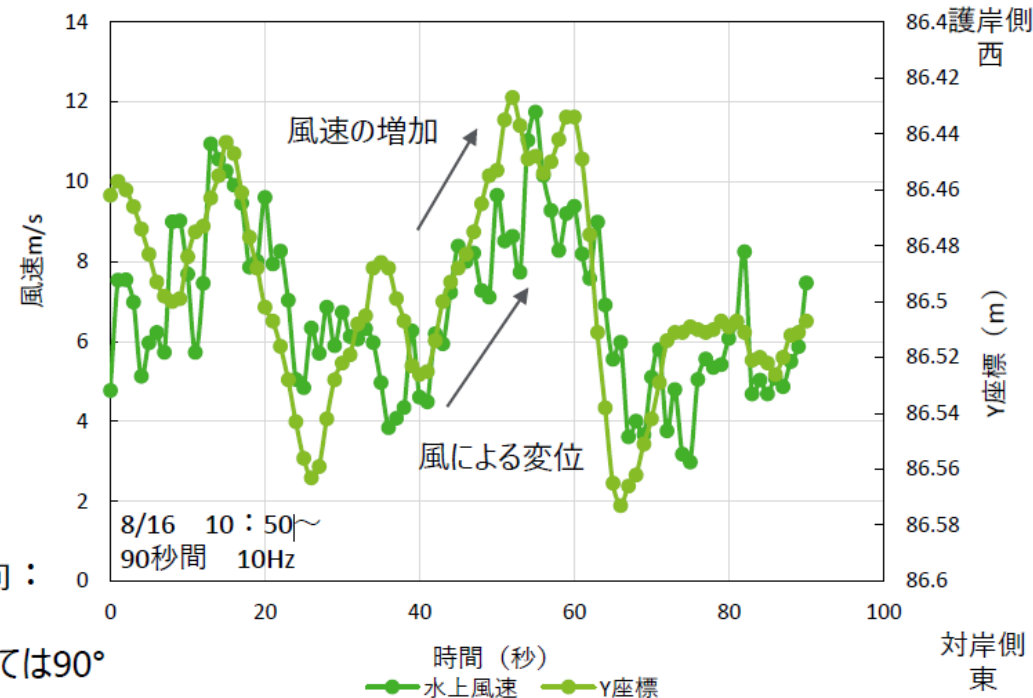
風速が速くなることで浮体が押され、変位していることを確認した  
その際の浮体の変位量は10~14cm程度であった

今回の風速約12m/sが作用した際の変位量（計算値）との比較  
想定変位量（計算値）：約30cm（風速4m/s→12m/s）  
実際の変位量（実測値）：10~14 c m

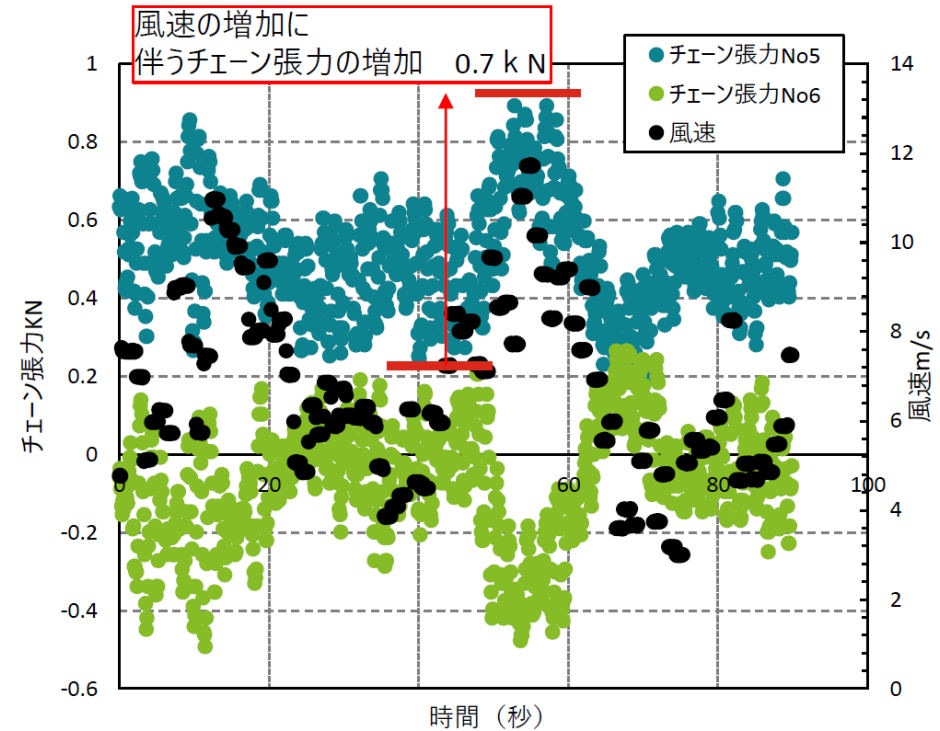
風に対して張る方向にあるチェーンNo5では風が強くなるのに対応して張力が増加している

他方、風に対して緩む方向にあるチェーンNo6では張力が減少している

チェーンの設計最大張力：46.87 kN（34m/s，浮体に対する風向0°）  
 $0.7\text{kN}/46.87\text{kN} = 1.49\%$ （風速4→12m/s）が設計張力に与えた影響

今回の台風（風速4m/s→12m/s）を外力としたチェーン張力の計算値  
チェーン張力の計算値：4m/s：1.52kN→12m/s：6.43kN 差4.91kN  
チェーン張力の変化量： $0.7\text{kN}/4.91\text{kN} = 14.3\%$   
以上より、安全側に評価できる

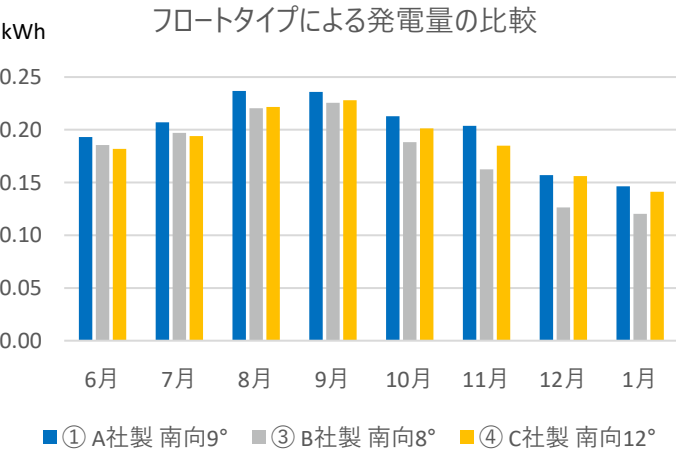
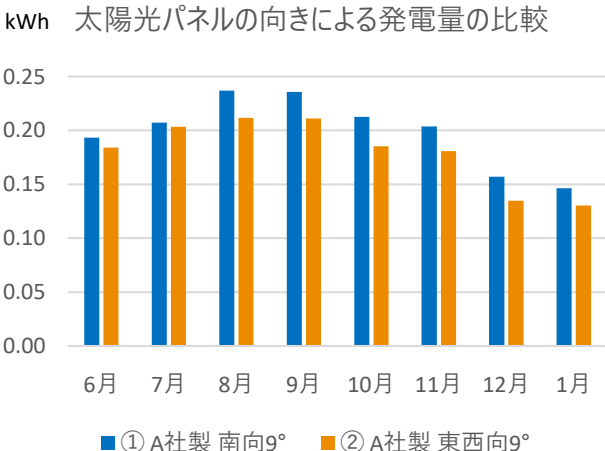
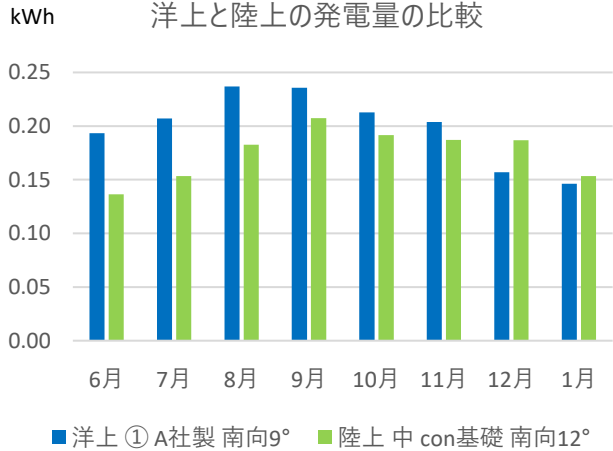
フロートタイプ、太陽光パネルの角度の違いによる発電量の顕著な差は確認されなかった。

午前中の限定的な時間での評価であるが、東西向きに比べ南向きの方が発電量が大きい結果となった。

6月～11月については、洋上部の発電量が大きく水面の冷却効果が大きく寄与したと推察される結果となった。  
一方で、12月、1月の冬期においては、陸上部の発電量が洋上部を上回った。

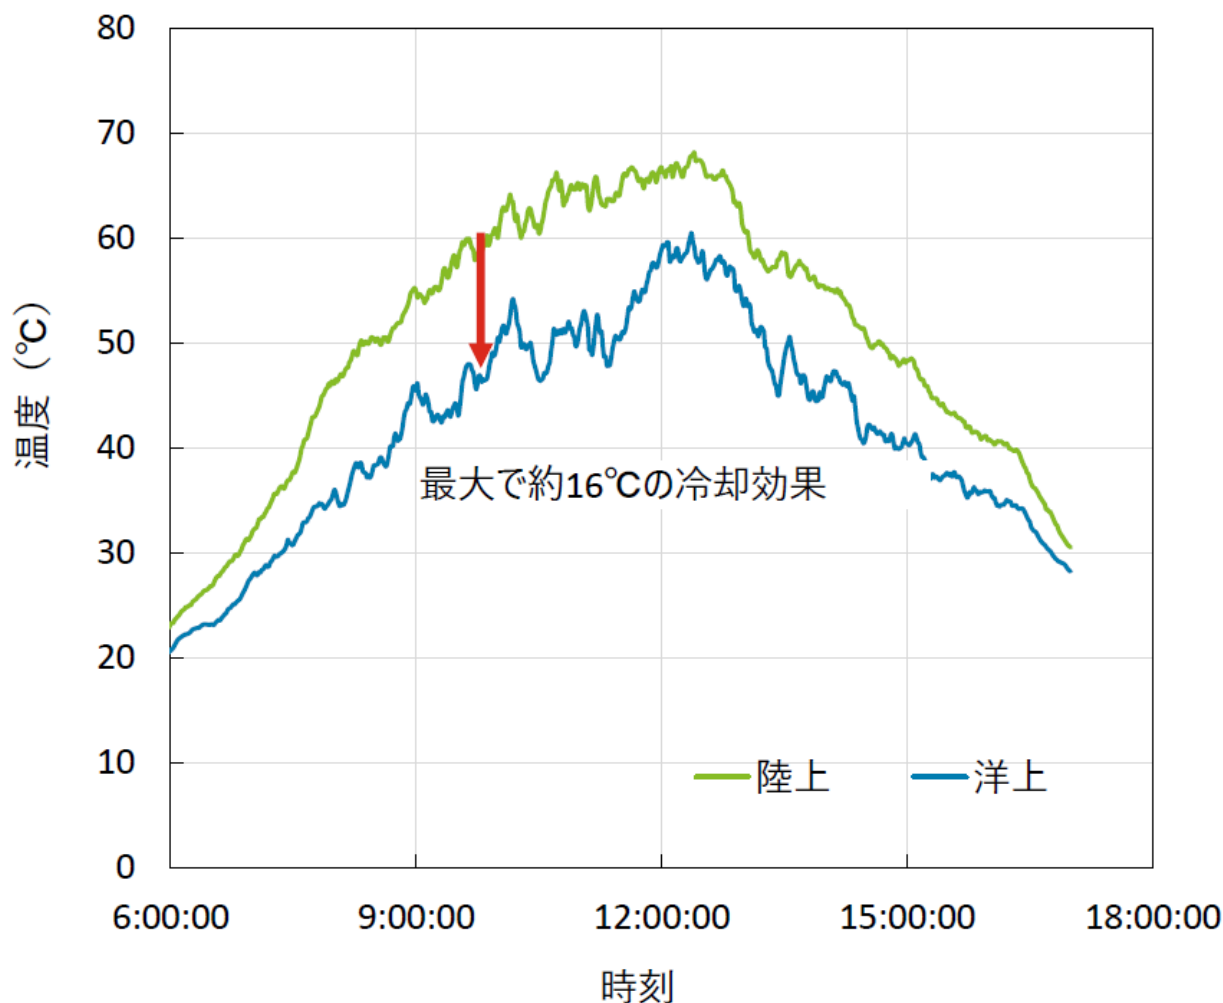
陸上の太陽光パネルに対して、洋上の太陽光パネルの温度が低いことを確認した。

右図からは最大で約 $16^{\circ}\text{C}$ の差があり、水面による冷却効果が確認された。

▶一般的に太陽光パネルの発電効率は $25^{\circ}\text{C}$ より1度上昇する毎に約0.5%発電量が低下する。

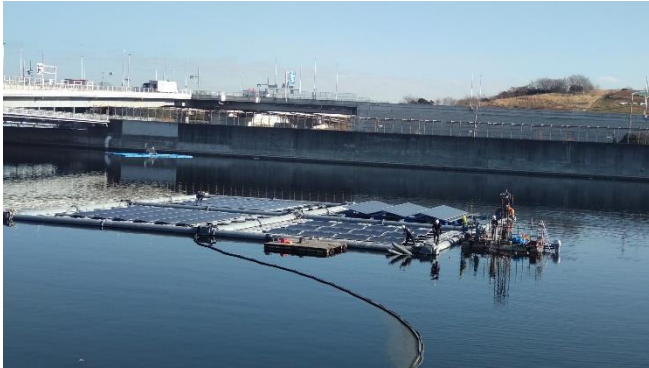
①係留チェーンの取り外し（8箇所）

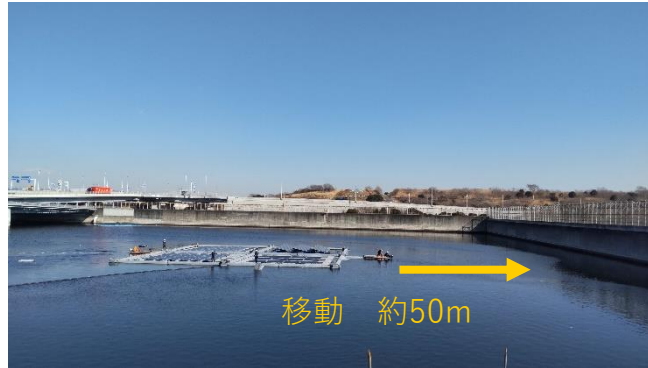
②作業台船（2台）による曳航・移動

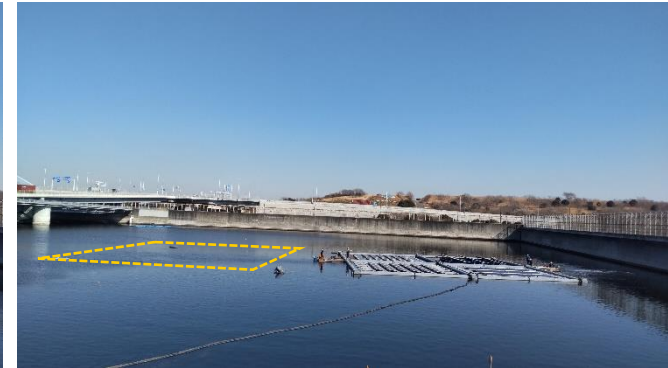
③移動完了（約50m）と仮係留（4箇所）

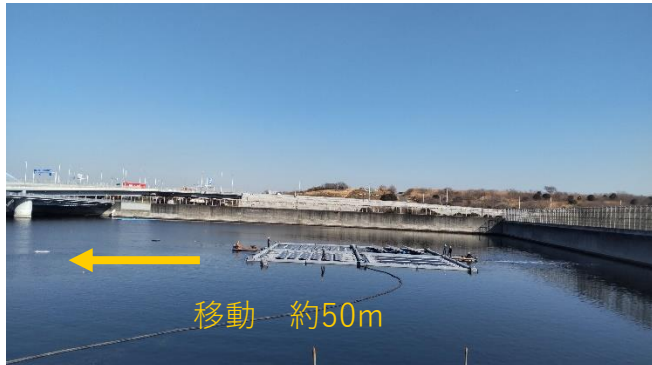
④作業台船（2台）による曳航・移動

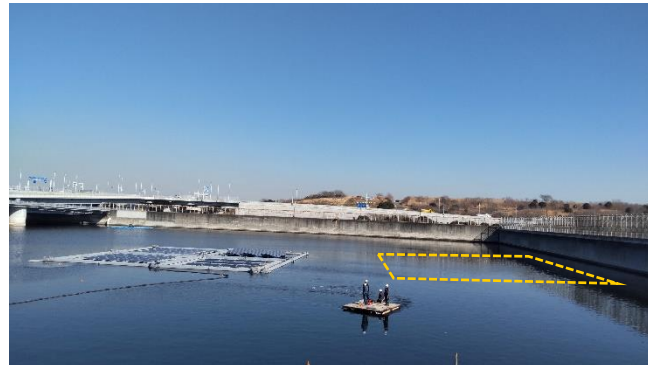
⑤係留チェーンの取付け・復旧完了（8箇所）

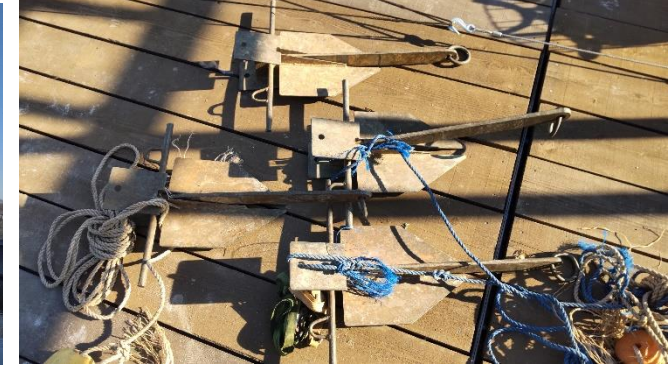
⑥仮係留で使ったアンカー（4基）

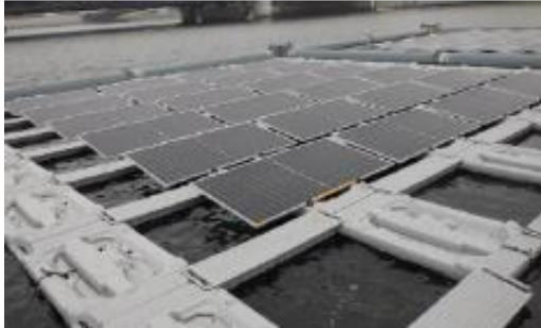
ボルトの緩み、錆等 外観検査

ボルトの緩みや錆、外観の異常は確認されなかった。  
また、波による動揺等による電気設備の動作の異常も確認されなかった。

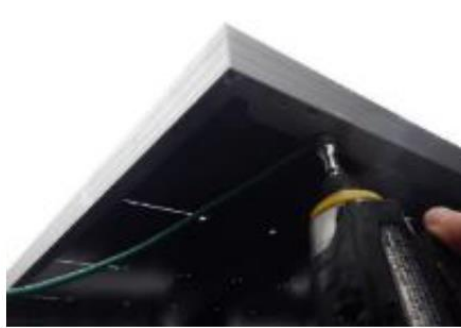
電気設備の確認

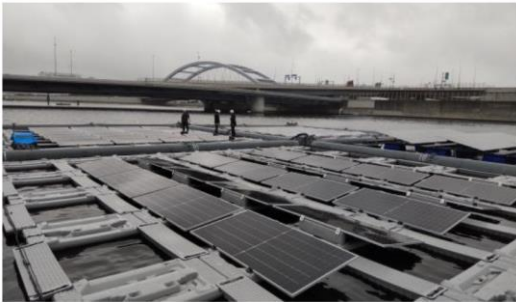
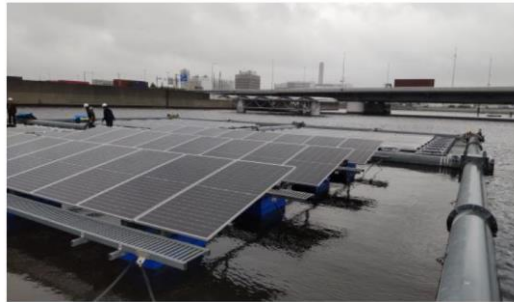
ボルト・ナット緩み、腐食等の確認

ボルトの緩みや著しい錆、外観の異常は確認されなかった。

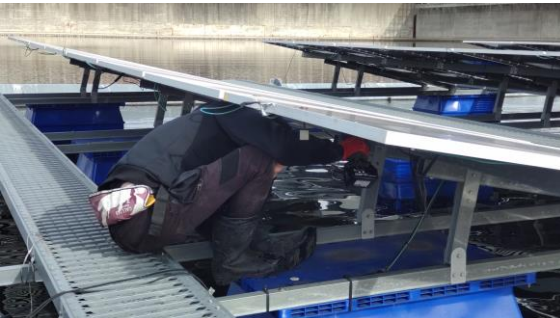
ボルト・ナット緩み、腐食等の確認

ボルトの緩みや著しい錆、外観の異常は確認されなかった。  
太陽光パネルに鳥ふんの付着が確認されたが影響は軽微。

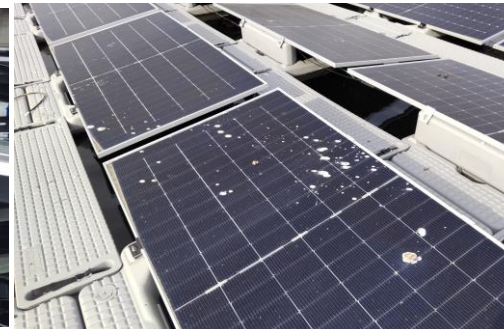
ボルト・ナット緩み、腐食等の確認
