# 洋上浮体式太陽光発電

(代表事業者：三井住友建設株式会社、連携事業者：株式会社スーパーツールECO)

## 事業概要

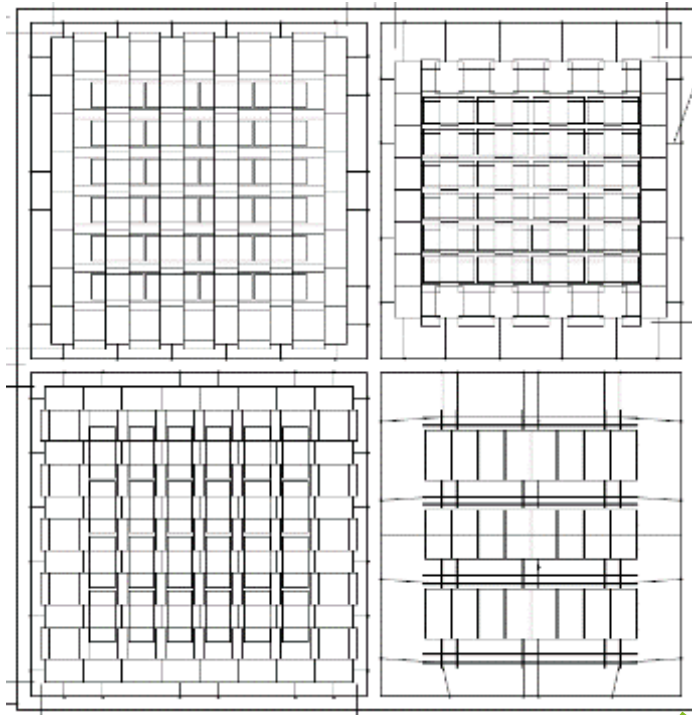
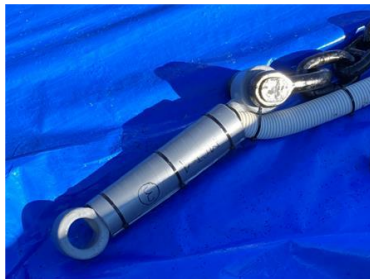
# 係留チェーンロープの張力（台風7号通過時）

計測時風向：  
東北東  
浮体に対しては90°  
右から左

風に対して張る方向にあるチェーンNo5では風が強くなるのに対応して張力が増加している

他方、風に対して緩む方向にあるチェーンNo6では張力が減少している

チェーンの設計最大張力：46.87 kN（34m/s，浮体に対する風向0°）  
 $0.7\text{kN}/46.87\text{kN} = 1.49\%$ （風速4→12m/s）が設計張力に与えた影響

今回の台風（風速4m/s→12m/s）を外力としたチェーン張力の計算値  
チェーン張力の計算値：4m/s：1.52kN→12m/s：6.43kN 差4.91kN  
チェーン張力の変化量： $0.7\text{kN}/4.91\text{kN} = 14.3\%$   
以上より、安全側に評価できる

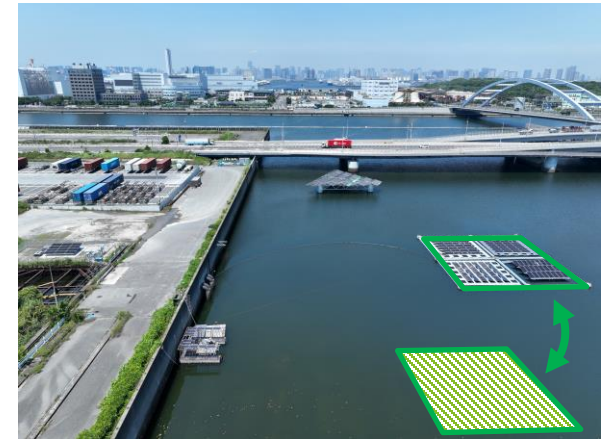
浮体の移動・復旧 約50m

- ・今回の移動試験は実証規模（小規模）での試験であったが、手順、方法、使用した機材等については概ね問題ないことが確認できた。
- ・移動、復旧に要した時間は全体で約3.5時間（210分）程度であり、係留チェーンの脱着で約140分を要した。
- ・係留チェーンの脱着時において、浮体式の巻き上げ装置等を使用すれば、大きく時間短縮が図れると考える。
- ・浮体施設の曳航については、今回は2台の作業台船を使用し問題ないことが確認できた。
- ・浮体施設の規模が大きくなった場合、作業台船の台数、船外機の馬力増などで十分対応できるものとする。

| 項 目 | 見直し可否 | 対応策 |
|---|---|---|
| チェーン脱着時の補助 | 要 | 浮体式巻き上げ機の使用で時間短縮可能 |
| 大規模の浮体施設の曳航 | 要 | 作業台船の台数、船外機馬力増で十分対応可能 |

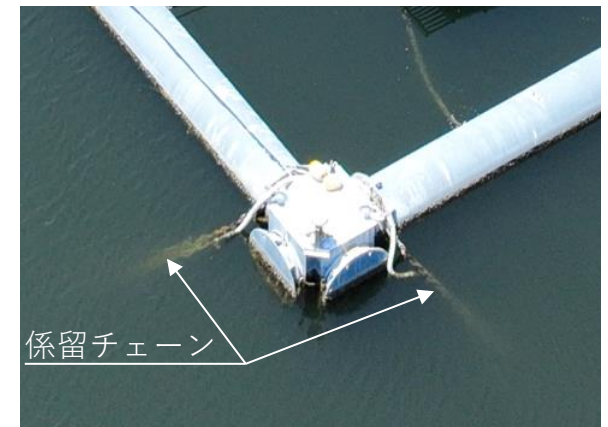
係留チェーン取付部

| 項 目 | 評価 | 考 察 |
|---|---|---|
| 係留チェーン等の脱着の容易性 | △ | 8箇所の脱着で140分要した |

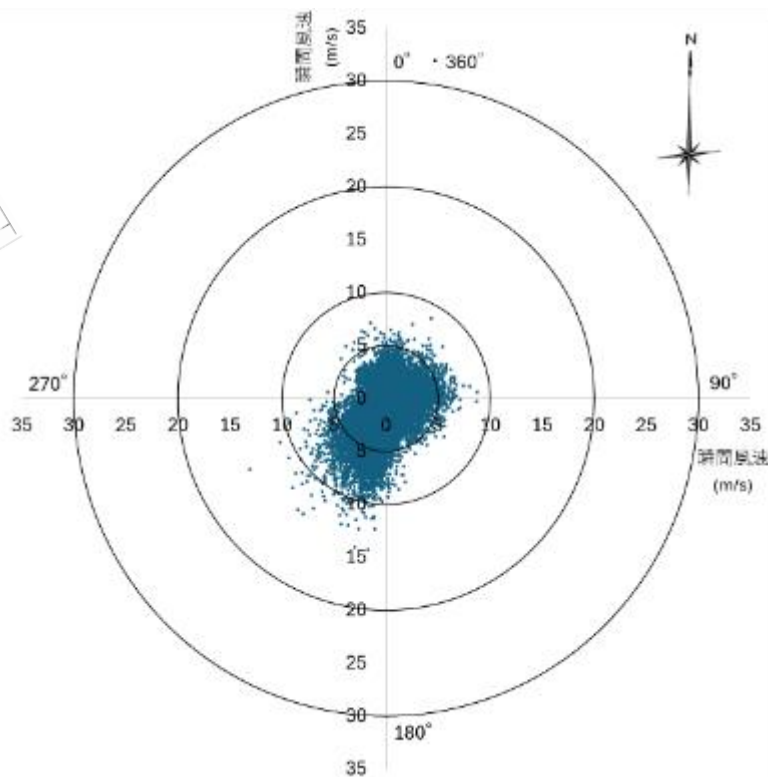
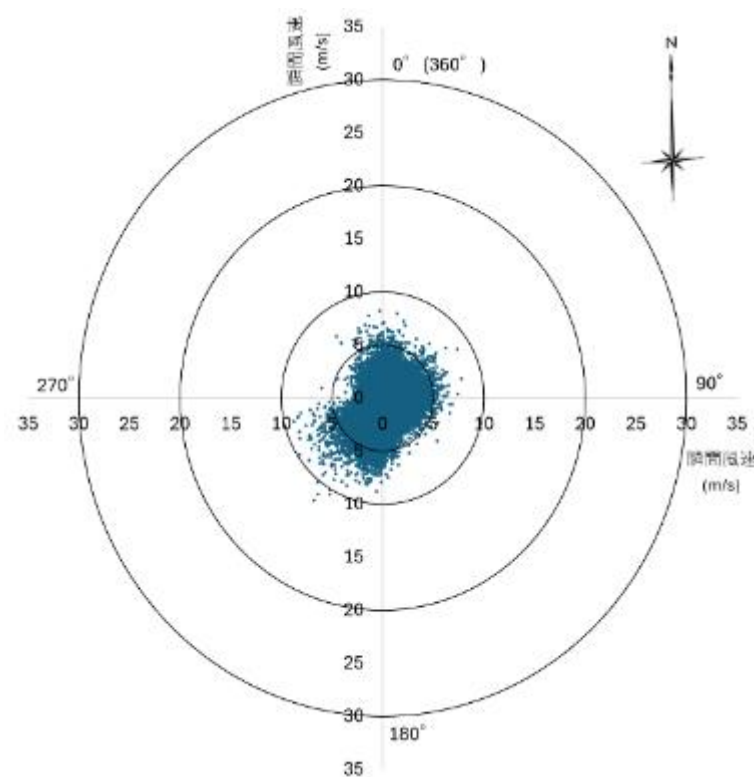
- ・上図は期間内の瞬間風速を360°方向の風向ベクトルに対応させてプロットしたレーダーチャートである。
- ・期間内の風速として、大部分は0～5m/sに分布し、20m/sを超えるような風はなかった。
- ・風向として、偏西風の影響により南西の風が多く現れていると考えられる。

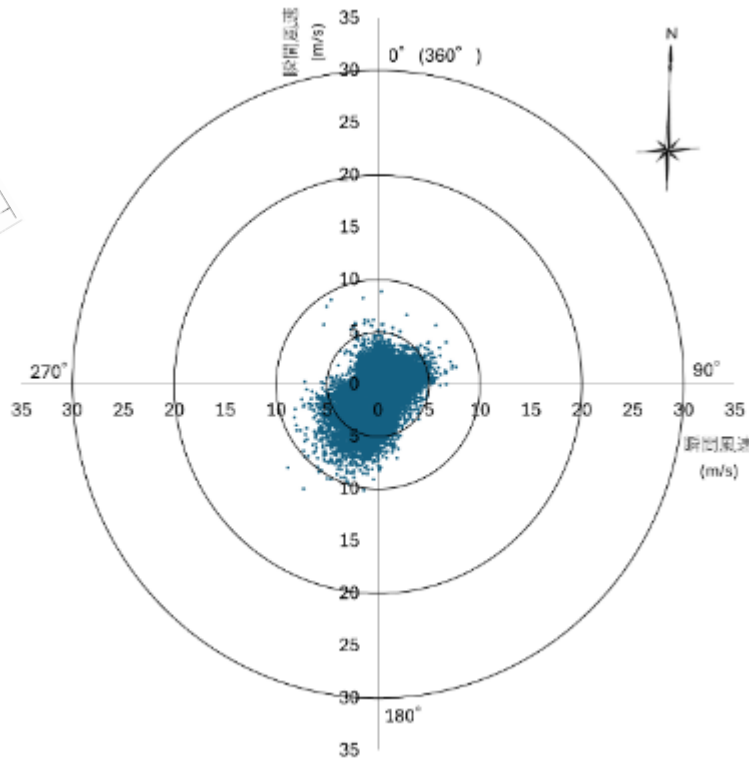
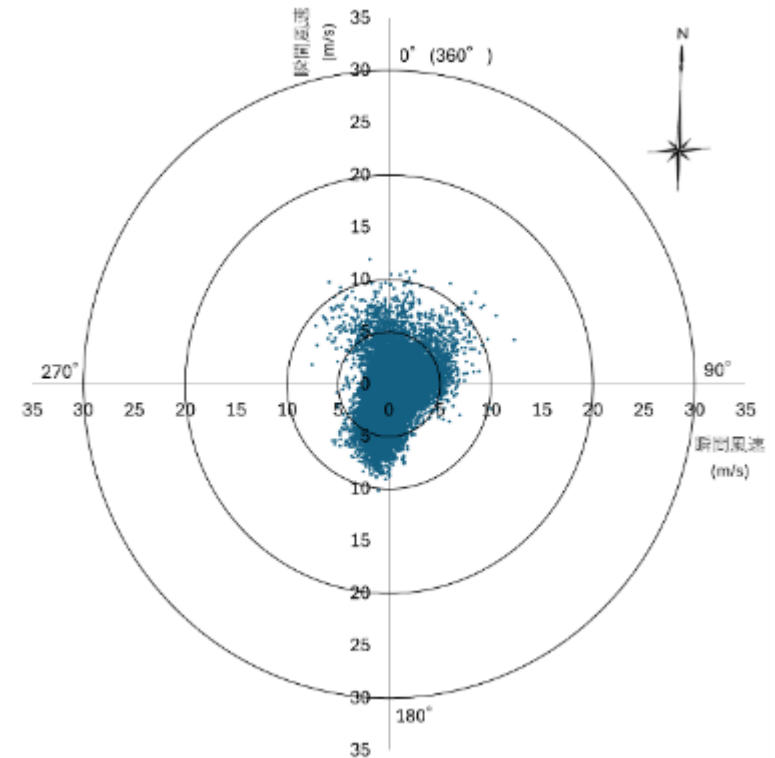
計測期間：2024/8/1～31

- ・上図は期間内の瞬間風速を360°方向の風向ベクトルに対応させてプロットしたレーダーチャートである。
- ・期間内の風速として、大部分は0～10m/sに分布し、20m/sを超えるような風はなかった。
- ・風向として、偏西風の影響により南西の風が多く現れていると考えられる。
- ・8月には台風7号（8/15～17）が関東地方に接近しており、その影響で北からの風も多くみられる。

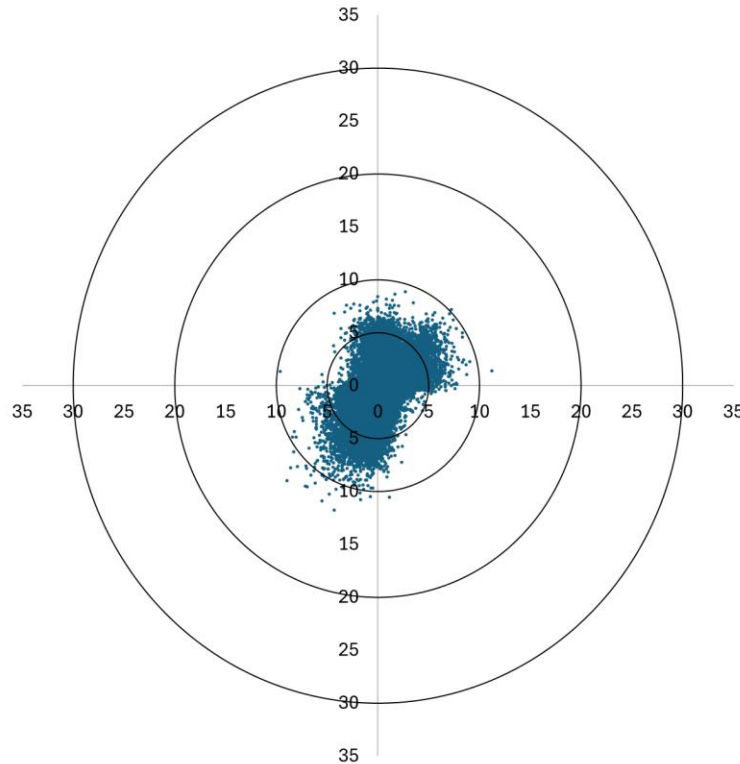
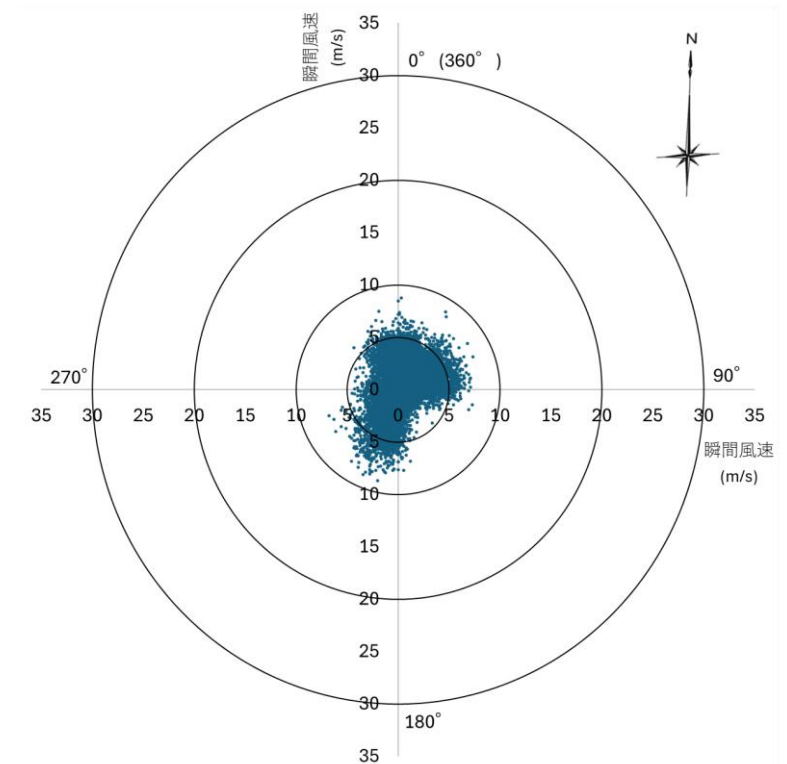
計測期間：2024/10/1～31

- ・上図は期間内の瞬間風速を360°方向の風向ベクトルに対応させてプロットしたレーダーチャートである。
- ・期間内の風速として、大部分は0~10m/sに分布し、20m/sを超えるような風はなかった。
- ・風向として、偏西風の影響により南西の風が多く現れていると考えられる。

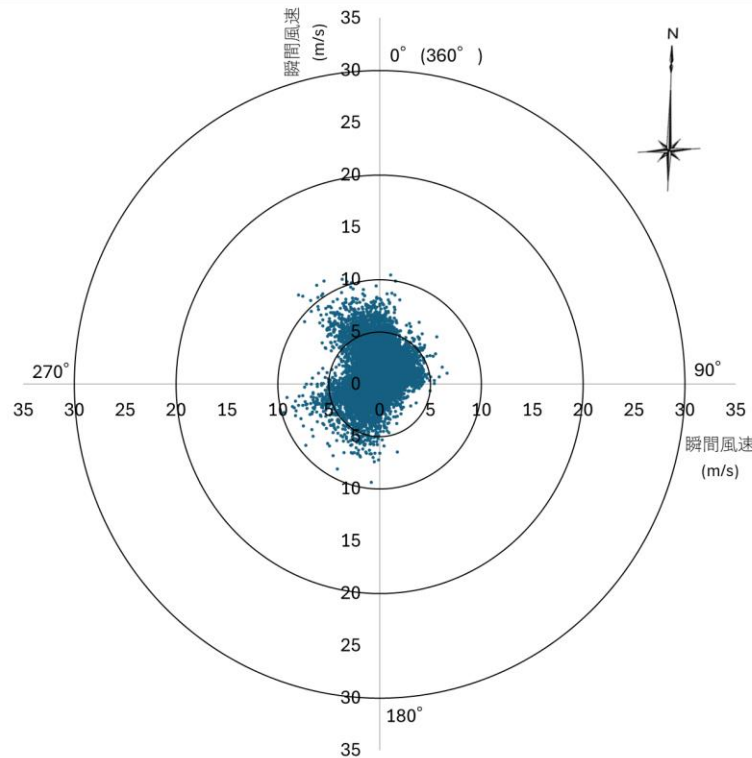
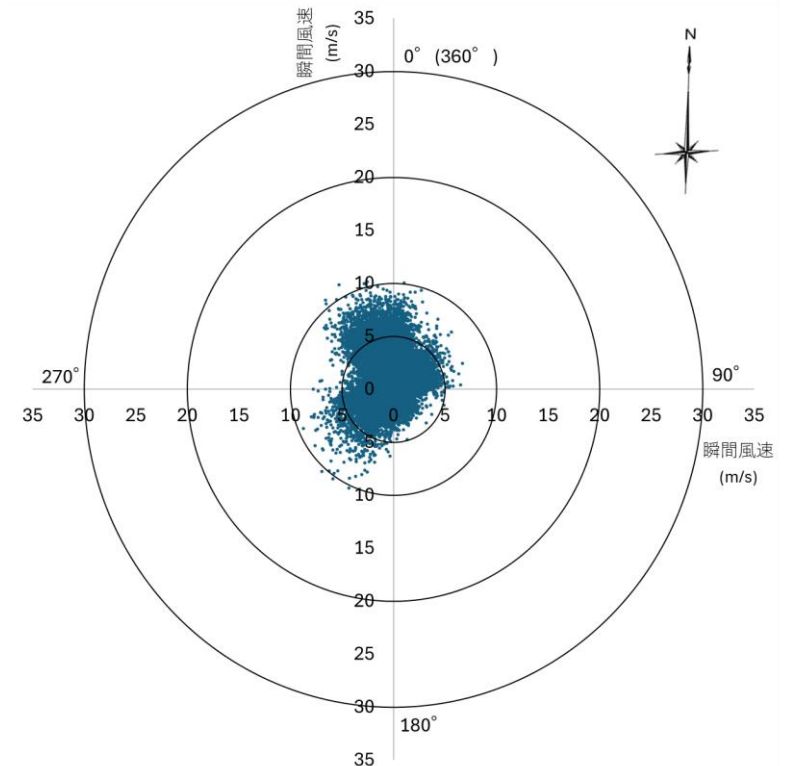
計測期間：2024/12/1～31

- ・上図は期間内の瞬間風速を360°方向の風向ベクトルに対応させてプロットしたレーダーチャートである。
- ・期間内の風速として、大部分は0～10m/sに分布し、20m/sを超えるような風はなかった。
- ・風向として、季節風の影響により北西の風が多く現れていると考えられる。

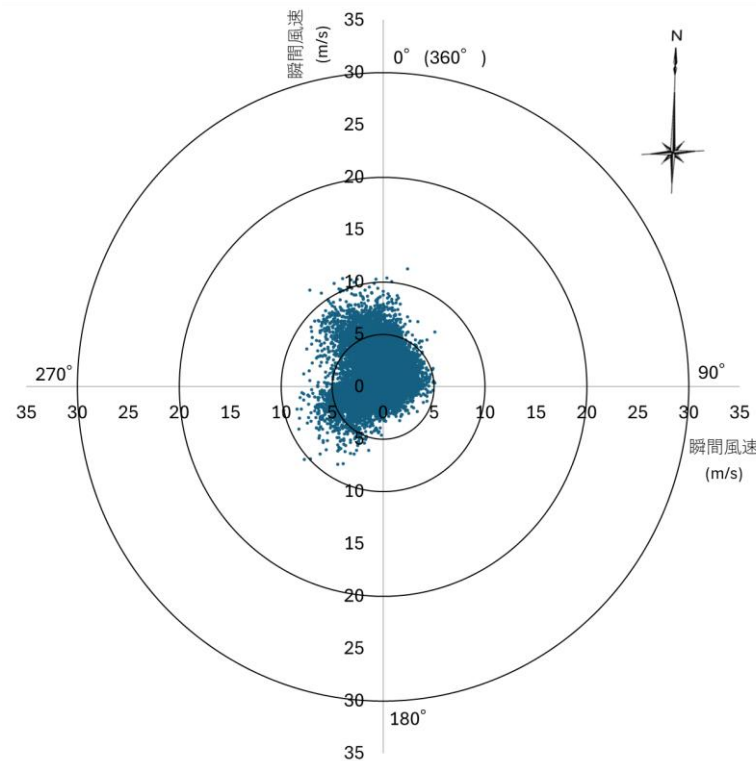
計測期間：2025/1/1～31

- ・上図は期間内の瞬間風速を360°方向の風向ベクトルに対応させてプロットしたレーダーチャートである。
- ・期間内の風速として、大部分は0~10m/sに分布し、20m/sを超えるような風はなかった。
- ・風向として、季節風の影響により北西の風が多く現れていると考えられる。
